Reynaers  
Aluminium

# Window of Circular Opportunity

Case study gevel

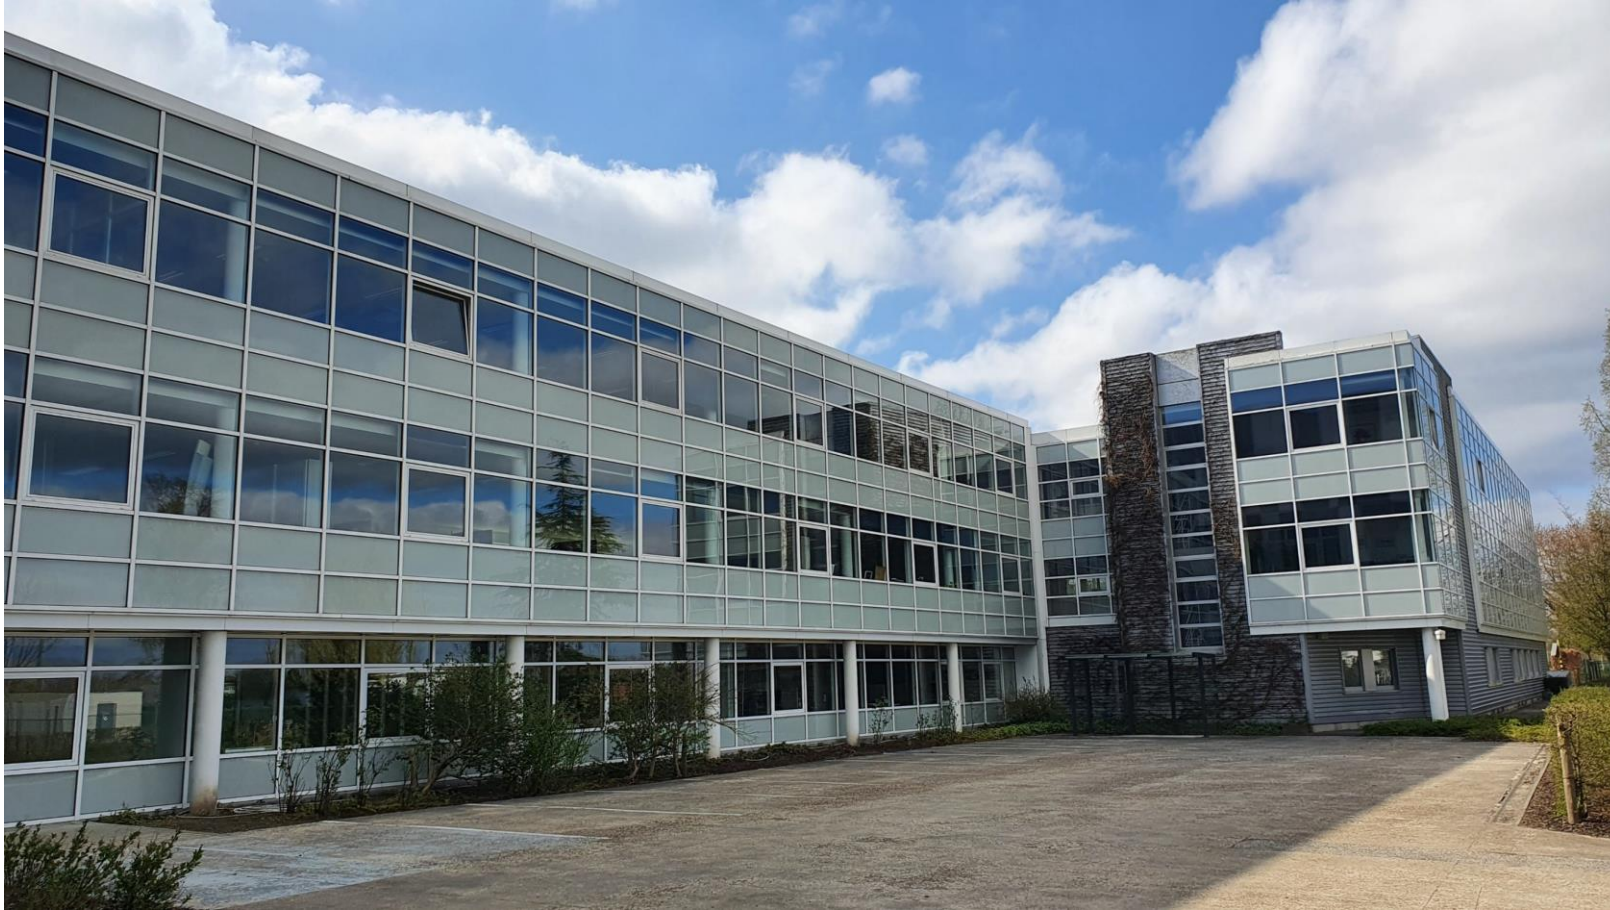
## Bestaande gevel

CW 50 +TS 57 draaikipramen (1998)

(voor de case study gaan we uit van  
een CW 50 + Masterline 8)

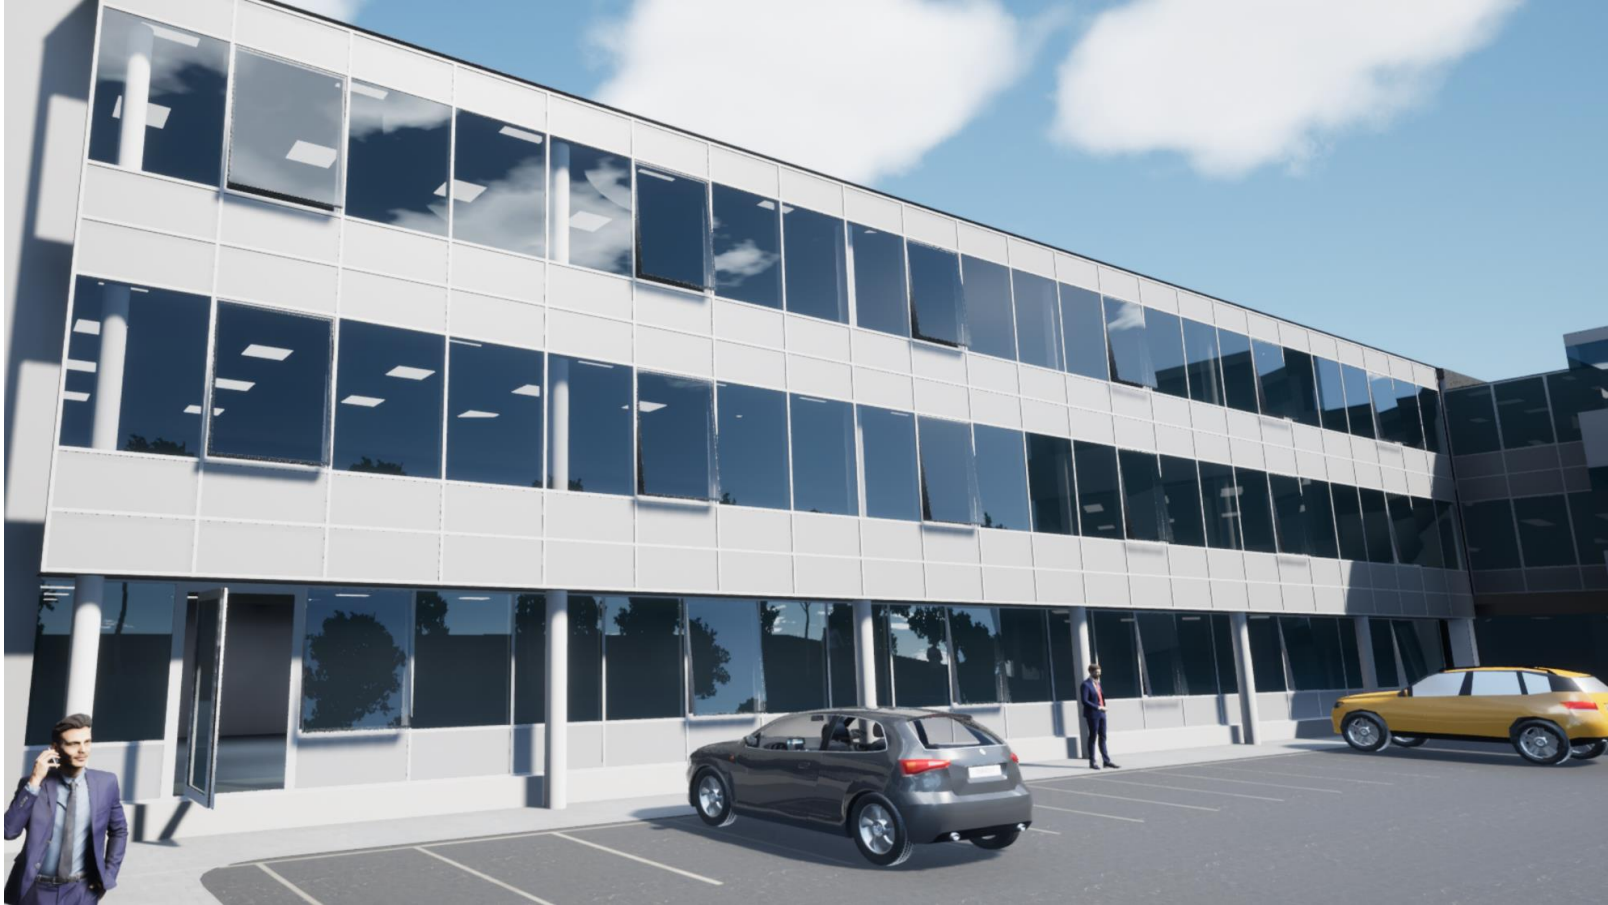
## Case 1: Afbraak bestaande gevel en vervanging door gevel met nieuwe indeling en opengaande elementen na 30 jaar

- CW 50 + uitzetzkramen
- pivotdeur

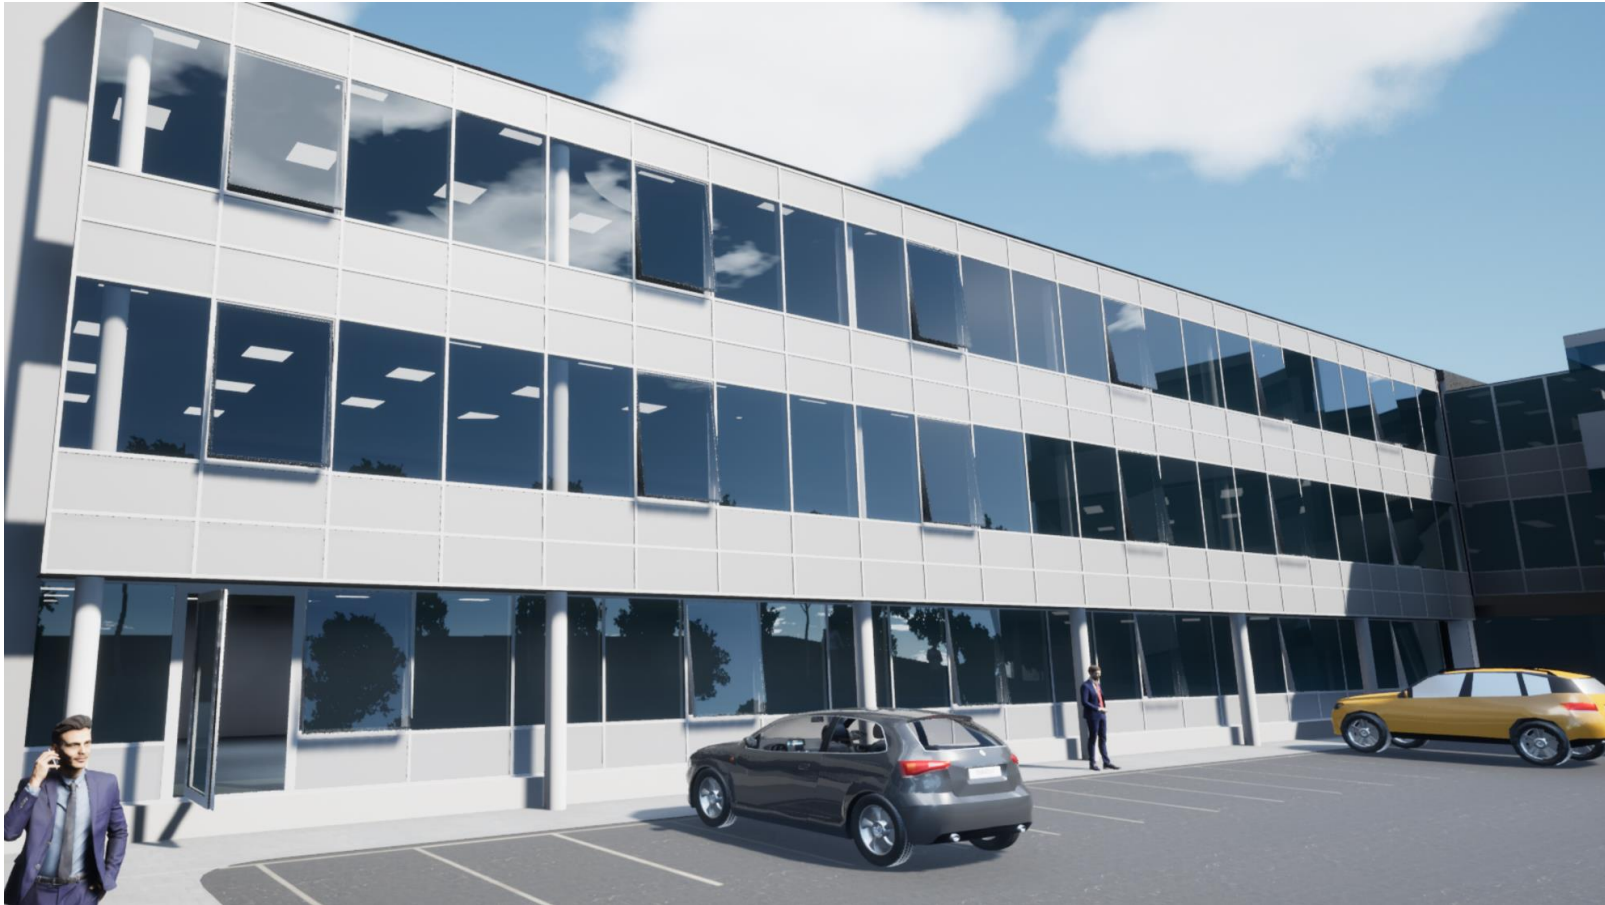
## Case 2: Gedeeltelijk behoud van bestaande gevel met wijziging van indeling en opengaande elementen na 30 jaar

- Verwijderen van tussenregels van CW 50
- Nieuwe uitzetkramen en nieuwe vaste beglazing
- HI-isolator wordt toegevoegd
- Borstwering blijft behouden
- Klemlijsten blijven behouden
- Pivotdeur

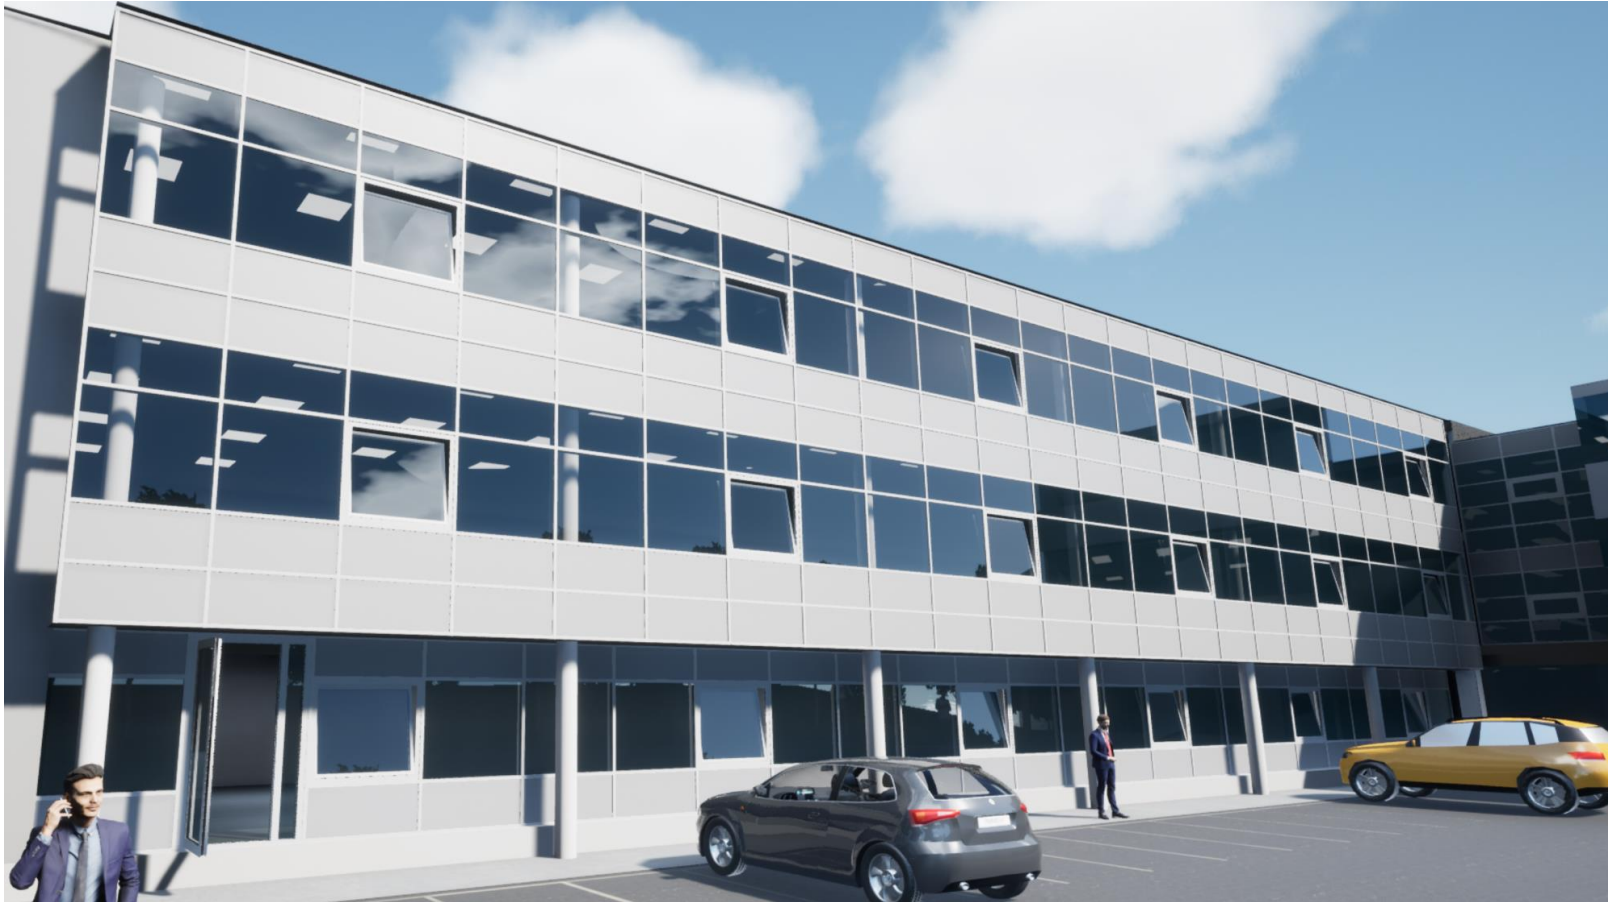
## Case 3: Refurbishment van bestaande gevel

- Vervanging van:
  - Beglazing
  - Beglazingsdichting
  - Middendichting
  - Beslag
- HI-isolator wordt toegevoegd
- Klemlijsten blijven behouden

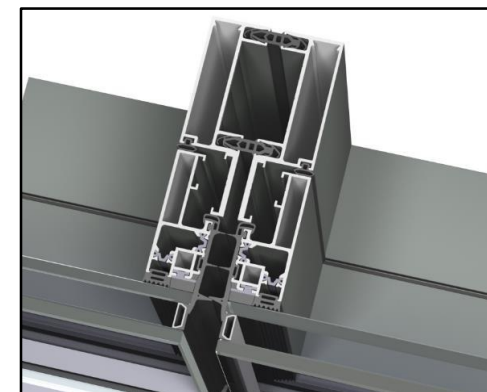
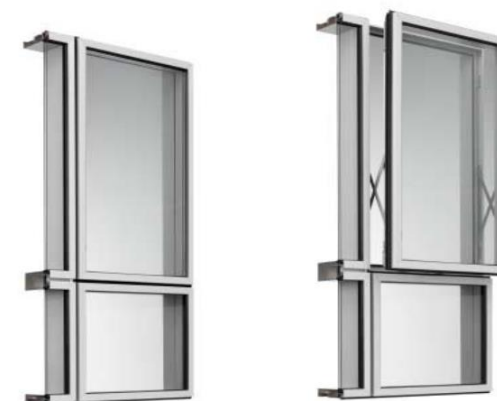
# Refurbishment door aanpassen van vulelementen in gevelsystemen

CW86 EF

Vaste elementen

opengaande elementen
